# INFORME SOBRE EL ESTADO ACTUAL DE CAMINOS EN ABARZUZA

PROMOTOR: AYUNTAMIENTO DE ABARZUZA

Enero de 2017

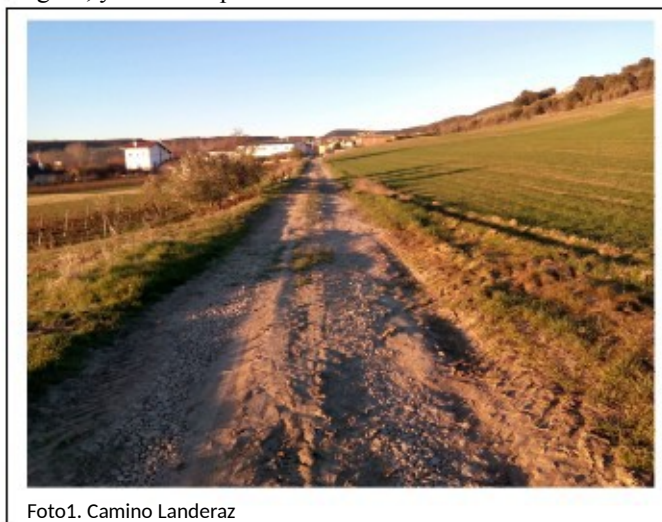
Foto1. Camino Landeraz

- Camino Anderaz: ubicado en el polígono 2, parcela 91530. Tiene una longitud de metros. Se trata de un camino que en origen era de 4 metros de anchura, cuneta al Norte para recogida de aguas y evacuación. Dotado de árido calizo tipo todo-uno o similar en al menos 15cm de espesor.

Sin embargo, a día de hoy las cunetas están colmatadas y la anchura no supera los 3 metros.

Debido a la falta de cuneta para la evacuación de las aguas, y la escasa pendiente del camino, el agua de lluvia queda en el propio camino, por lo que se producen frecuentes encharcamientos que impiden el paso por el mismo en muchas épocas del año.

Por otra parte, es escaso el material de origen. En la actualidad se aprecia algo de grava de forma residual en las rodadas.

Si el Ayuntamiento quiere garantizar la durabilidad y la transitabilidad por los caminos, es imprescindible acometer de inmediato y en primer lugar la **reapertura de las cunetas** de las vías descritas y cuyos agricultores colindantes las han colmatado por los trabajos en las fincas.

Posteriormente sería conveniente dotar de material en aquellos en los que se ha lavado o perdido a lo largo de los años, y colocar pasos de agua allí donde se considere.

**Prioridad 1:** camino Anderaz y camino Zabal. Se sitúan junto al pueblo, tienen un alto índice de transitabilidad, y dan acceso a gran cantidad de parcelas de cultivo.

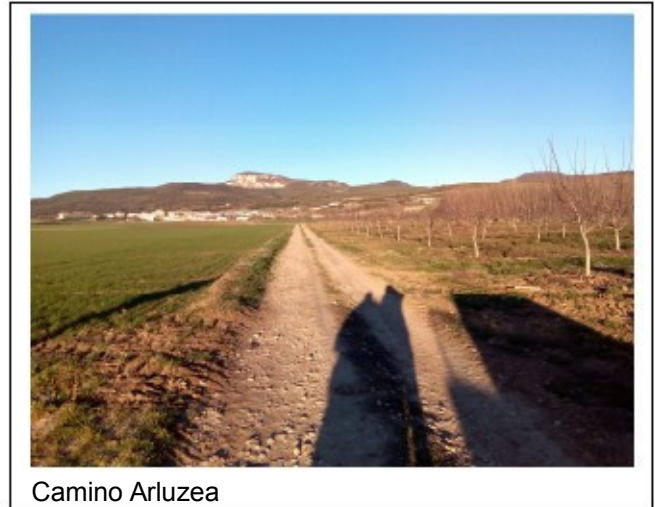
Camino Arluzea

- **Camino Arluzea:** ubicado en el polígono 2, parcela 91760. Tiene una longitud de metros. Parte de la carretera hacia el Este del término, hasta la muga con Yerri. Se trata de un camino en origen de 4 metros, con cuneta al menos a un lado y en algunos tramos en dos, y con vías de evacuación. Con dotación de árido calizo tipo todo-uno o similar en toda la anchura.

La anchura a día de hoy es de 3 metros, sin cuneta en ninguno de los dos límites, y prácticamente sin material a lo largo de todo el recorrido. Se producen encharcamientos frecuentes en todo el recorrido debido a la escasa pendiente y la falta de evacuación.

- **Prioridad 2:** resto de caminos, importantes también pero con algo menor tránsito y con acceso a menor número de fincas de cultivo.

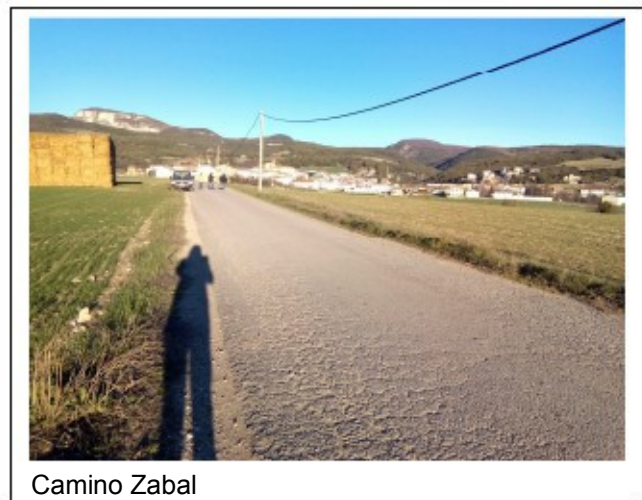
Camino Zabal

- **Camino Zabal:** ubicado en el polígono 2, parcela 91420. Tiene una longitud de metros. Parte de la carretera hacia el Este del término, hasta la muga con Yerri. Se trata de un camino en origen de 4,5 metros, con cuneta al menos a un lado y en algunos tramos en dos, y con vías de evacuación. Con dotación de árido breña en toda su longitud y en 4 metros de anchura.

Las cunetas a día de hoy han desaparecido colmatadas por el terreno, cultivándose las parcelas hasta la esquina de la breña. Existe una conducción eléctrica que discurre por lo que en su momento era el límite del camino, que a día de hoy se cultiva también en todo su perímetro. No existen problemas de paso debido al firme que está en un estado aceptable (aunque con problemas puntuales y el firme desgastado en general), y porque el camino discurre a una cota ligeramente superior que el terreno en la mayor parte del recorrido.

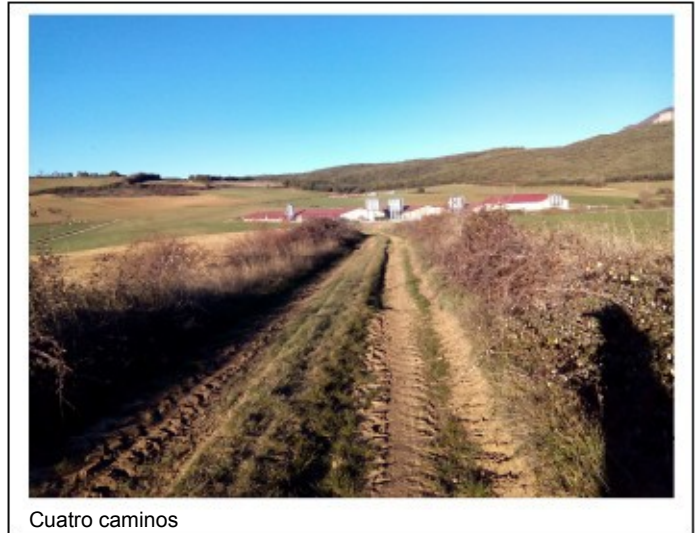
- **Cuatro caminos:** ubicado en el polígono 2, parcela 91230. Tiene una longitud de metros. Se trata de un camino sin material de base, en terreno natural, con cuneta existente en toda su longitud.

La cuneta está muy sucia de vegetación y colmada en algunos puntos, lo que provoca que el agua salte al camino y circule permanentemente por él. No existen zonas de evacuación natural ni artificial, por lo que el deterioro del camino es visible.

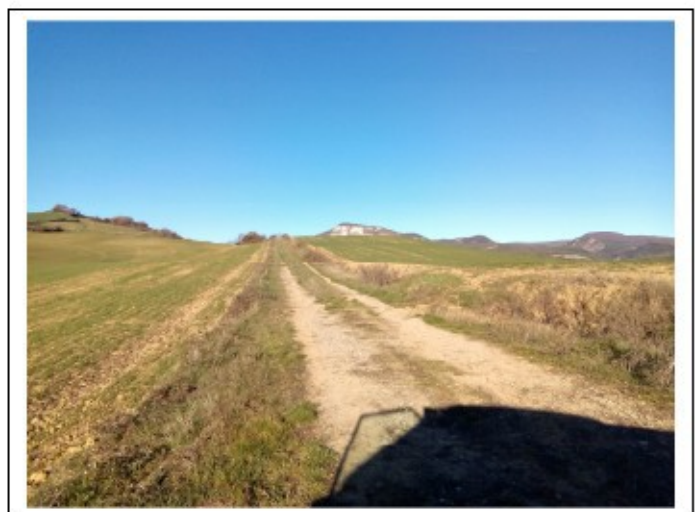
- **Camino Azkazua:** ubicado en el polígono 2, parcela 91220. Tiene una longitud de metros. Camino de 3 metros de anchura, que se construyó con cunetas de evacuación de aguas y árido calizo tipo todo-uno.

A día de hoy prácticamente el material está lavado en toda su longitud, con algún resto en tramos concretos. En la primera mitad desde la carretera la cuneta está limpia, mientras que en la segunda está desaparecida, los campos llegan hasta ella y se cultiva hasta el borde.

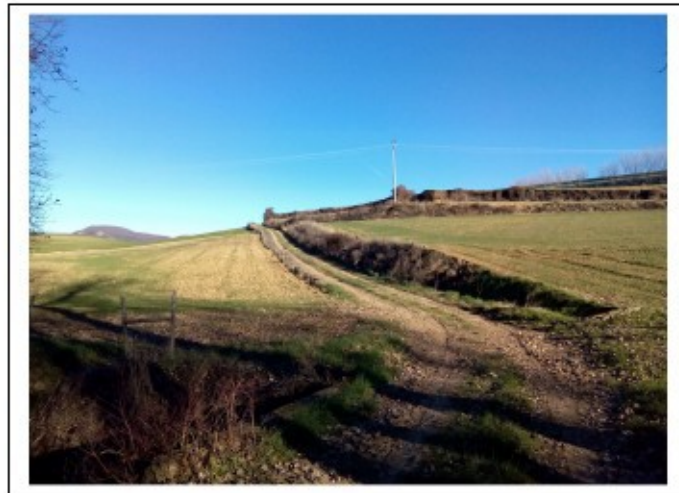
- Camino Murugarren: ubicado en el polígono 2, parcela 91410. Tiene una longitud de 1350 metros. Camino de 3 metros de anchura, que se construyó con cunetas de evacuación de aguas y sin árido calizo tipo todo-uno.

El camino presenta buen tránsito en su primera parte hasta la regata, debido principalmente a su pendiente aunque las cunetas han desaparecido. Tras la regata, las cunetas también han desaparecido, lo que se agrava porque la pendiente es menor y no se evacua el agua, por lo que en terreno húmedo el paso es imposible.
